■ 건축물 석면 조사 결과보고서

부산광역시 금정구 부곡동 961번지
금정국민체육센터

작성일자 : 2013년 05월 15일

조사기관 : 신라환경컨설팅(주)

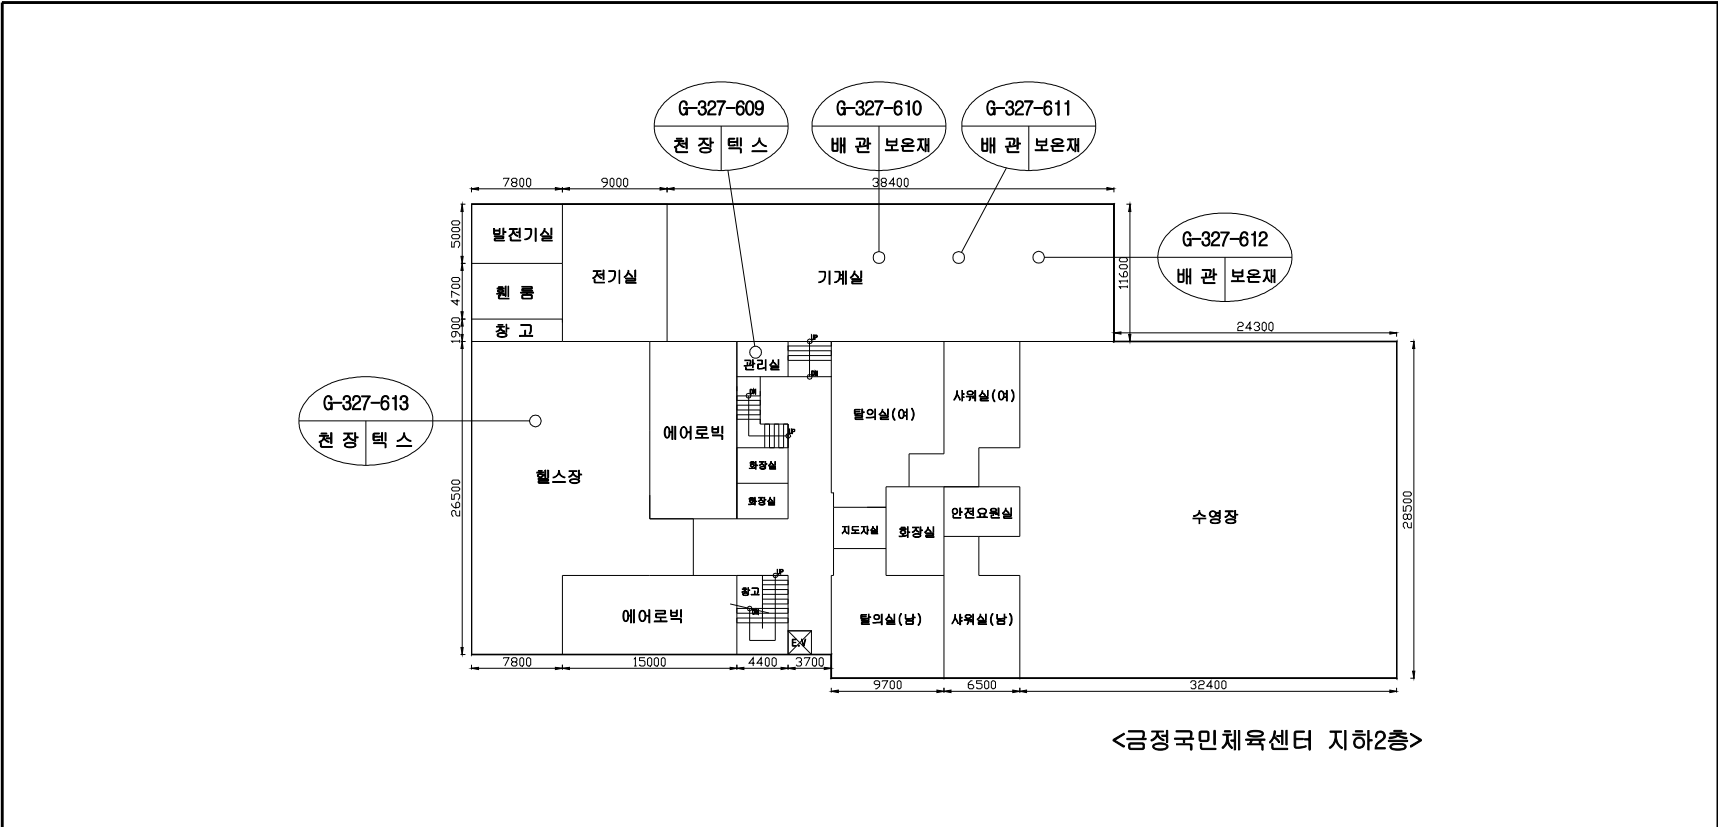
붙임 1-1. 석면지도

<금정국민체육센터 지하2층>

시료번호	시료채취위치	건축자재	동일물질구역	면적부 피길이	석면 종류	석면 함유(%)	위해성 평가점수	위해성 등급	관리방안
G-327-609	지하2층 상황실	천장텍스	지하 2층 상황실	-	-	-	-	-	* 전기공사, 배선공사 등 건축물 유지보수 공사시 석면함유 설비 또는 자재가 훼손되어 석면이 비산되지 않도록 작업수행 * 석면함유 건축자재 또는 설비에 대한 지속적인 유지관리 * 석면함유 건축자재 또는 설비가 손상되었을 경우 즉시 보수 * 석면함유 건축자재를 인위적으로 손상시키지 않도록 주의 * 석면함유 건축자재 또는 설비의 취급 및 사용으로 인해 분진이 발생될 경우 호흡보호구 착용 - 보고서 위해성 등급에 따른 조치방법 참조
G-327-610	지하2층 기계실	유리섬유	지하 2층 기계실	-	-	-	-	-	
G-327-611	지하2층 기계실	유리섬유	지하 2층 기계실	-	-	-	-	-	
G-327-612	지하2층 기계실	유리섬유	지하 2층 기계실	-	-	-	-	-	
G-327-613	지하2층 헬스장	천장텍스	지하 2층 헬스장, 에어로빅장	-	-	-	-	-	
# 이 하 여 백 #

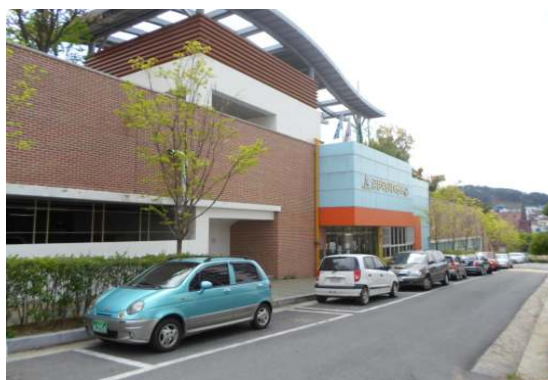
위치	지하1층 현관

천장	석고보드
벽면	콘크리트
바닥	바닥타일
기타	-

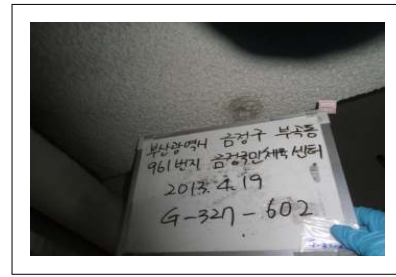
시료번호	G-327-602
채취위치	지하 주차장
시료성상	천장재(분무재)

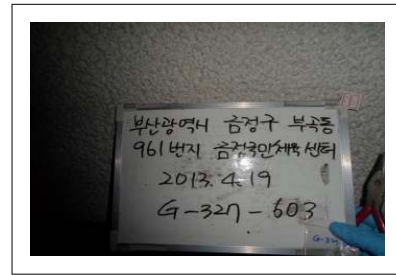
시료번호	G-327-603
채취위치	지하 주차장
시료성상	천장재(분무재)

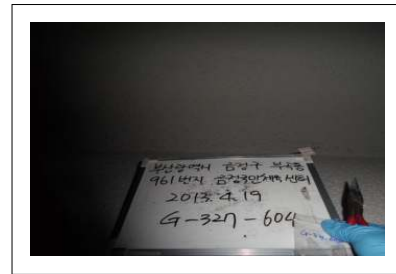
시료번호	G-327-604
채취위치	지하 주차장
시료성상	천장재(분무재)

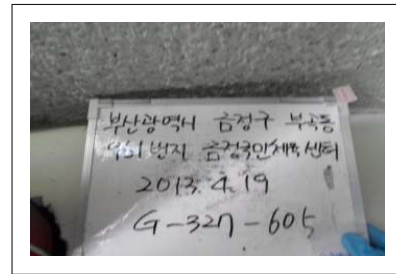
시료번호	G-327-605
채취위치	지하 주차장
시료성상	천장재(분무재)

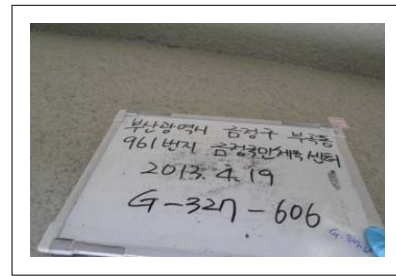
시료번호	G-327-606
채취위치	지하 주차장
시료성상	천장재(분무재)

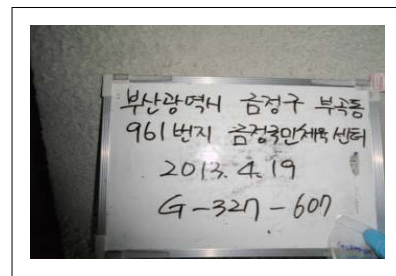
시료번호	G-327-607
채취위치	지하 주차장
시료성상	천장재(분무재)

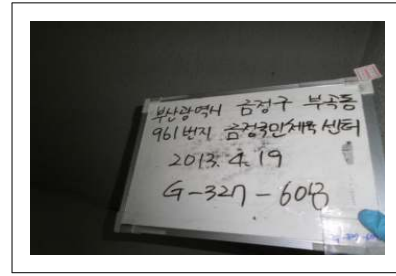
시료번호	G-327-608
채취위치	지하 주차장
시료성상	천장재(분무재)

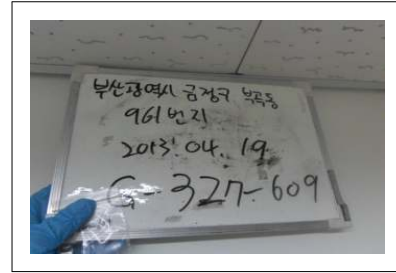
시료번호	G-327-609
채취위치	지하2층 상황실
시료성상	천장재(천장텍스)

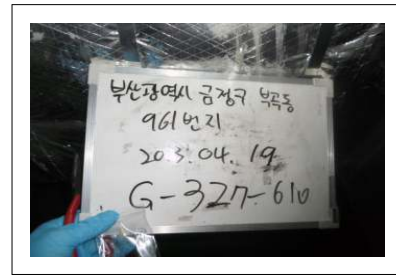
시료번호	G-327-610
채취위치	지하2층 기계실
시료성상	배관재(보온)(유리섬유)

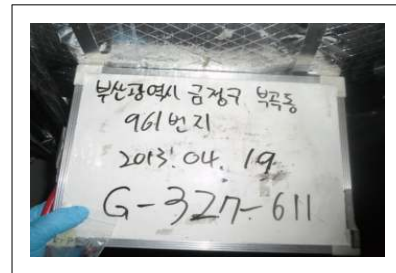
시료번호	G-327-611
채취위치	지하2층 기계실
시료성상	배관재(보온)(유리섬유)

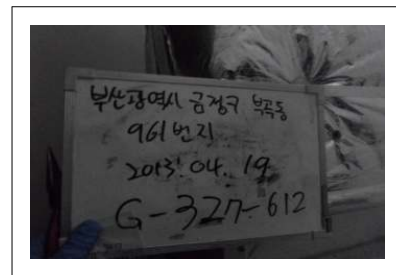
시료번호	G-327-612
채취위치	지하2층 기계실
시료성상	배관재(보온)(유리섬유)

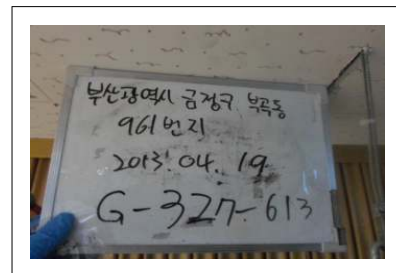
시료번호	G-327-613
채취위치	지하2층 헬스장
시료성상	천장재(천장텍스)

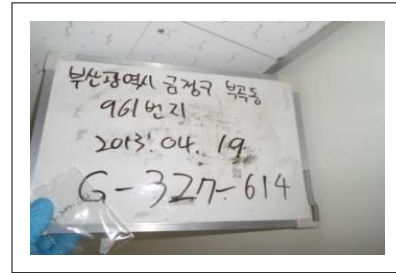
시료번호	G-327-614
채취위치	지하 1층 사무실
시료성상	천장재(천장텍스)

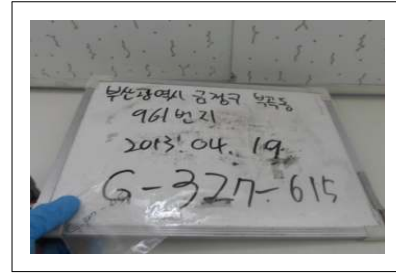
시료번호	G-327-615
채취위치	지하 1층 유수실
시료성상	천장재(천장텍스)

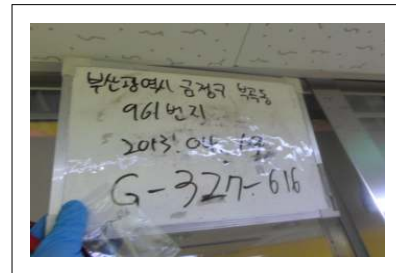
시료번호	G-327-616
채취위치	지하 1층 어린이스포츠단
시료성상	천장재(천장텍스)
