■ 건축물 석면 조사 결과보고서

부산광역시 금정구 구서동 1063번지
구서1동사무소

작성일자 : 2013년 05월 15일

조사기관 : 신라환경컨설팅(주)

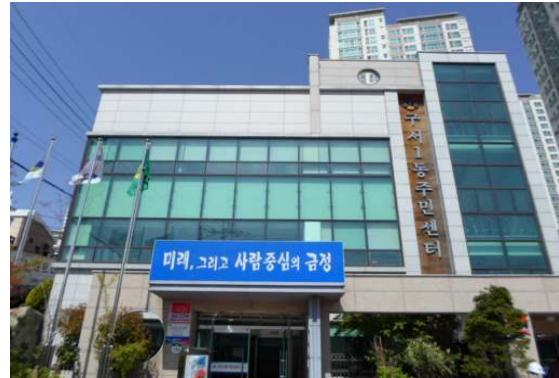
위치	지붕

천장	-
벽면	-
바닥	-
기타	지붕 - 콘크리트

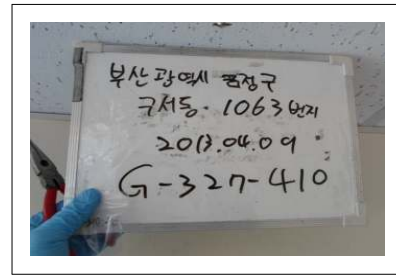
시료번호	G-327-410
채취위치	3층 복도
시료성상	천장재(천장텍스)

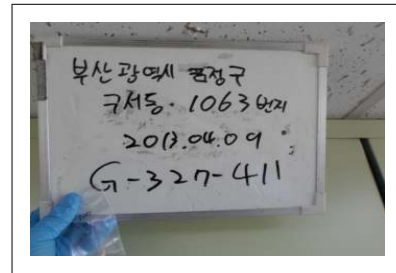
시료번호	G-327-411
채취위치	3층 회의실
시료성상	천장재(천장텍스)

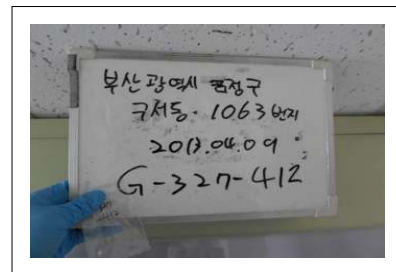
시료번호	G-327-412
채취위치	3층 동대본부
시료성상	천장재(천장텍스)

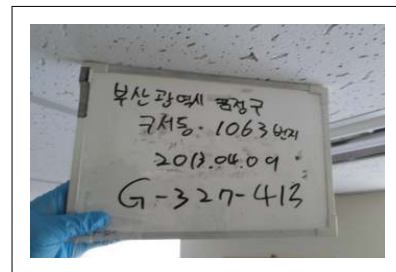
시료번호	G-327-413
채취위치	3층 창고
시료성상	천장재(천장텍스)

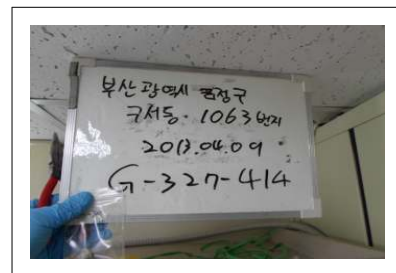
시료번호	G-327-414
채취위치	3층 동대장실
시료성상	천장재(천장텍스)

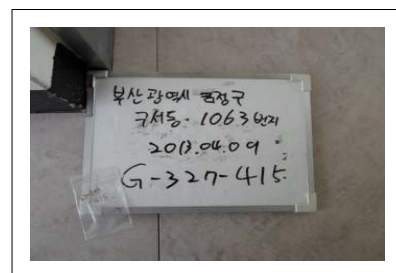
시료번호	G-327-415
채취위치	3층 복도
시료성상	바닥재(비닐타일)

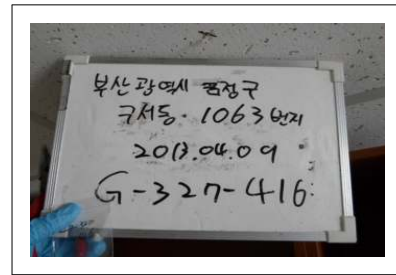
시료번호	G-327-416
채취위치	2층 복도
시료성상	천장재(천장텍스)

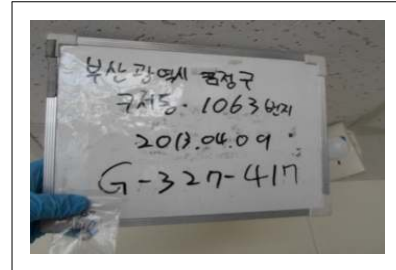
시료번호	G-327-417
채취위치	2층 소회의실
시료성상	천장재(천장텍스)

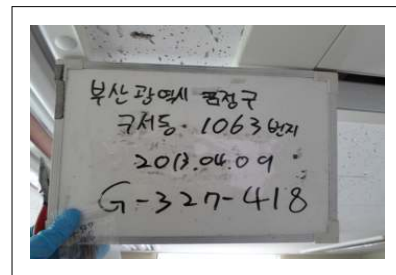
시료번호	G-327-418
채취위치	2층 교양강좌실
시료성상	천장재(천장텍스)

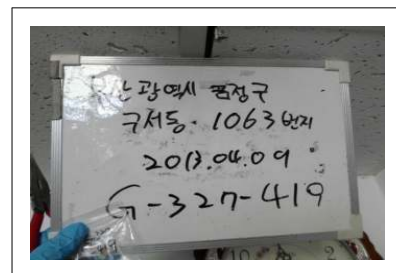
시료번호	G-327-419
채취위치	2층 민원상담실
시료성상	천장재(천장텍스)

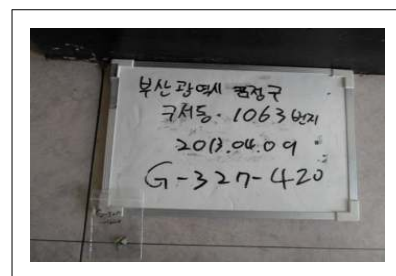
시료번호	G-327-420
채취위치	2층 복도
시료성상	바닥재(비닐타일)

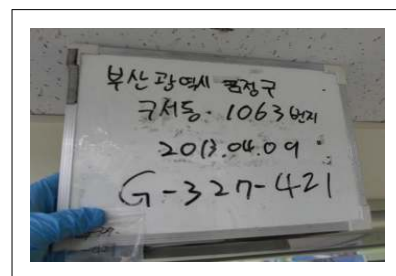
시료번호	G-327-421
채취위치	1층 민원실
시료성상	천장재(천장텍스)

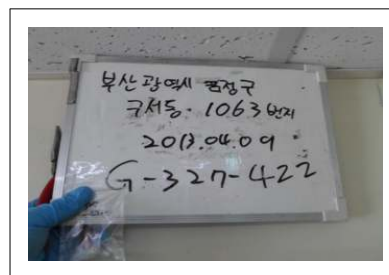
시료번호	G-327-422
채취위치	1층 탕비실
시료성상	천장재(천장텍스)

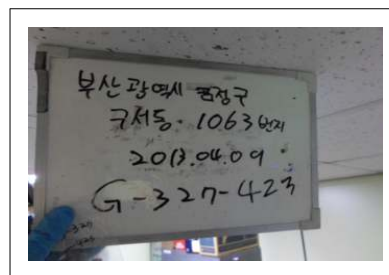
시료번호	G-327-423
채취위치	1층 MDF실
시료성상	천장재(천장텍스)

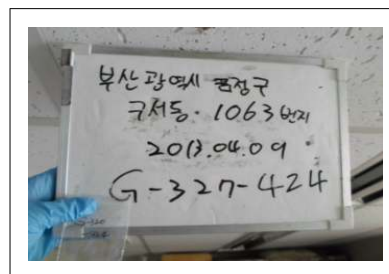
시료번호	G-327-424
채취위치	1층 복지상담실
시료성상	천장재(천장텍스)

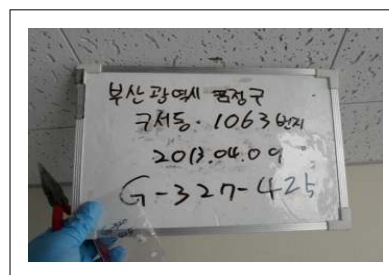
시료번호	G-327-425
채취위치	1층 복도
시료성상	천장재(천장텍스)

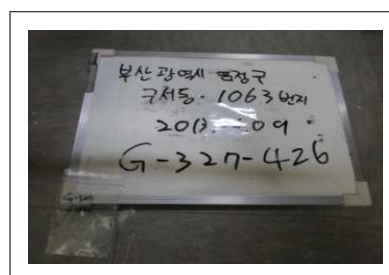
시료번호	G-327-426
채취위치	1층 MDF실
시료성상	바닥재(비닐타일)

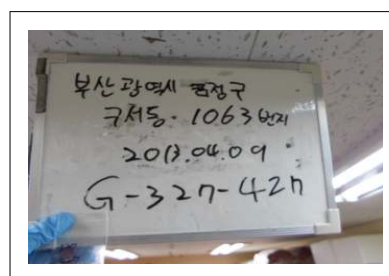
시료번호	G-327-427
채취위치	지하1층 창고
시료성상	천장재(천장텍스)

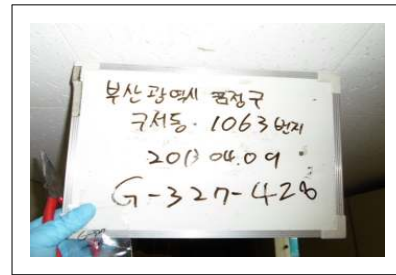
시료번호	G-327-428
채취위치	지하1층 문서고
시료성상	천장재(천장텍스)
