IV. 기타사항

붙임 1-1. 석면지도

건축물명 : 금정구보건소
 건축물 소재지 : 부산광역시 금정구 부곡동 78번지
 도면번호 : 붙임 1-1
 조사일자 : 2013년 04월 17일, 29일
 석면조사 분석기관

건축물명 : 금정구보건소
건축물 소재지 :
부산광역시 금정구 부곡동 78번지
도면번호 : 붙임 1-6
조사일자 :
2013년 04월 17일, 29일
석면조사 분석기관

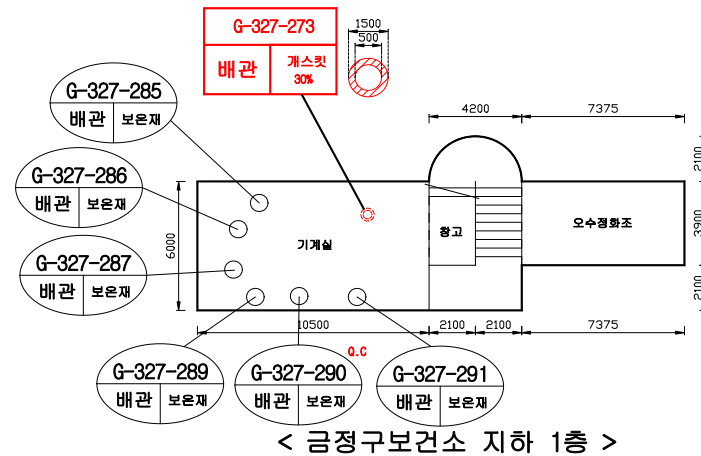
시료번호	시료채취위치	건축자재	동일물질구역	면적부피길이	석면종류	석면함유(%)	위해성평가점수	위해성등급	관리방안
G-327-285	지하층 기계실	유리섬유	지하층 기계실 배관		-	-	-	-	* 전기공사, 배선공사 등 건축물 유지보수 공사시 석면함유 설비 또는 자재가 훼손되어 석면이 비산되지 않도록 작업수행 * 석면함유 건축자재 또는 설비에 대한 지속적인 유지관리 * 석면함유 건축자재 또는 설비가 손상되었을 경우 즉시 보수 * 석면함유 건축자재를 인위적으로 손상시키지 않도록 주의 * 석면함유 건축자재 또는 설비의 취급 및 사용으로 인해 분진이 발생될 경우 호흡보호구 착용 - 보고서 위해성 등급에 따른 조치방법 참조
G-327-286	지하층 기계실	유리섬유	지하층 기계실 배관		-	-	-	-	
G-327-287	지하층 기계실	유리섬유	지하층 기계실 배관		-	-	-	-	
G-327-288	지하층 기계실	개스킷	지하층 기계실	01.57	백석면	30	7	낮음	
G-327-289	지하층 기계실	유리섬유	지하층 기계실 덕트		-	-	-	-	
G-327-290	지하층 기계실	유리섬유	지하층 기계실 덕트		-	-	-	-	
G-327-291	지하층 기계실	유리섬유	지하층 기계실 덕트		-	-	-	-
