■ 건축물 석면 조사 결과보고서

부산광역시 금정구 남산동 967-1번지
남산동꽃님공영주차장

작성일자 : 2013년 05월 15일

석면조사 결과보고서

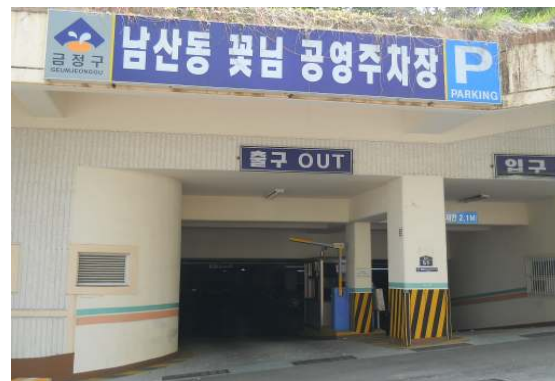
위치	주차장

천장	철근콘크리트
벽면	철근콘크리트
바닥	없음
기타	-

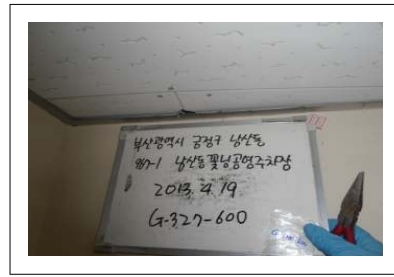
No	Sample No	시료설명	분석결과		결과
			석면	비석면물질	
1	G-327-600	천장재(천장텍스)	-	셀룰로우스 외	석면 불검출
2	G-327-601	배관재(가스켓)	백석면 30%	셀룰로우스 외	석면 1%초과

시료번호	G-327-600
채취위치	사무실
시료성상	천장재(천장텍스)
