# ■ 건축물 석면 조사 결과보고서

부산광역시 금정구 장전동 715번지  
장전2동사무소

작성일자 : 2013년 05월 08일

조사기관 : 신라환경컨설팅(주)

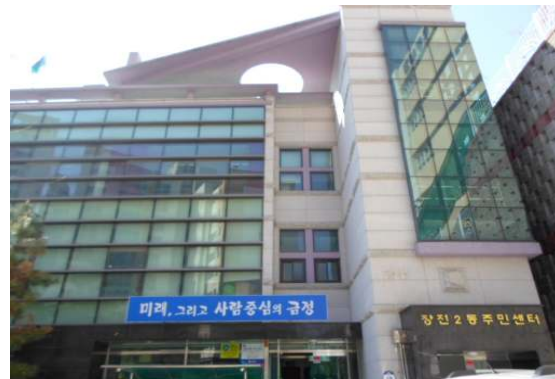
| 위치 | 1층 민원실 |
| 천장 | 텍스 |
| 벽면 | 콘크리트 |
| 바닥 | 자기타일 |

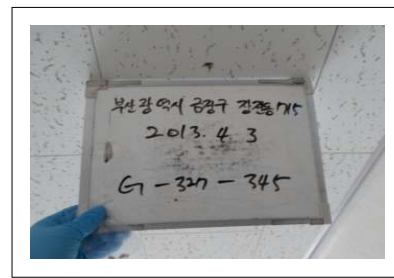
| 시료번호 | G-327-346 |

| No | Sample No | 시료설명 | 분석결과 | | 결과 |
|---|---|---|---|---|---|
| 2 | G-327-346 | 천장재(천장텍스) | - | 세라믹섬유, 셀룰로오스 외 | 석면 불검출 |

| 채취위치 | 3층 대회의실 |
| 시료성상 | 천장재(천장텍스) |

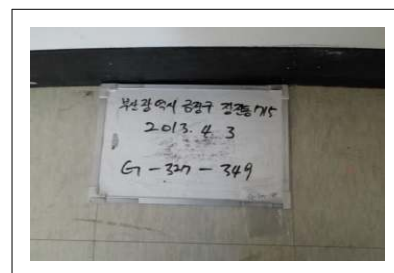
| 시료번호 | G-327-350 |

| No | Sample No | 시료설명 | 분석결과 | | 결과 |
|---|---|---|---|---|---|
| 6 | G-327-350 | 천장재(천장텍스) | - | 세라믹섬유, 셀룰로오스 외 | 석면 불검출 |

| 채취위치 | 2층 복도 |
| 시료성상 | 천장재(천장텍스) |

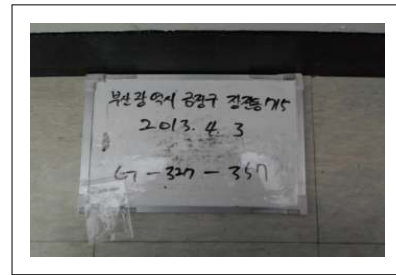
| 시료번호 | G-327-358 |

| No | Sample No | 시료설명 | 분석결과 | | 결과 |
|---|---|---|---|---|---|
| 14 | G-327-358 | 천장재(천장텍스) | - | 세라믹섬유, 셀룰로오스 외 | 석면 불검출 |

| 채취위치 | 1층 민원실 |
| 시료성상 | 천장재(천장텍스) |
