IV. 기타사항

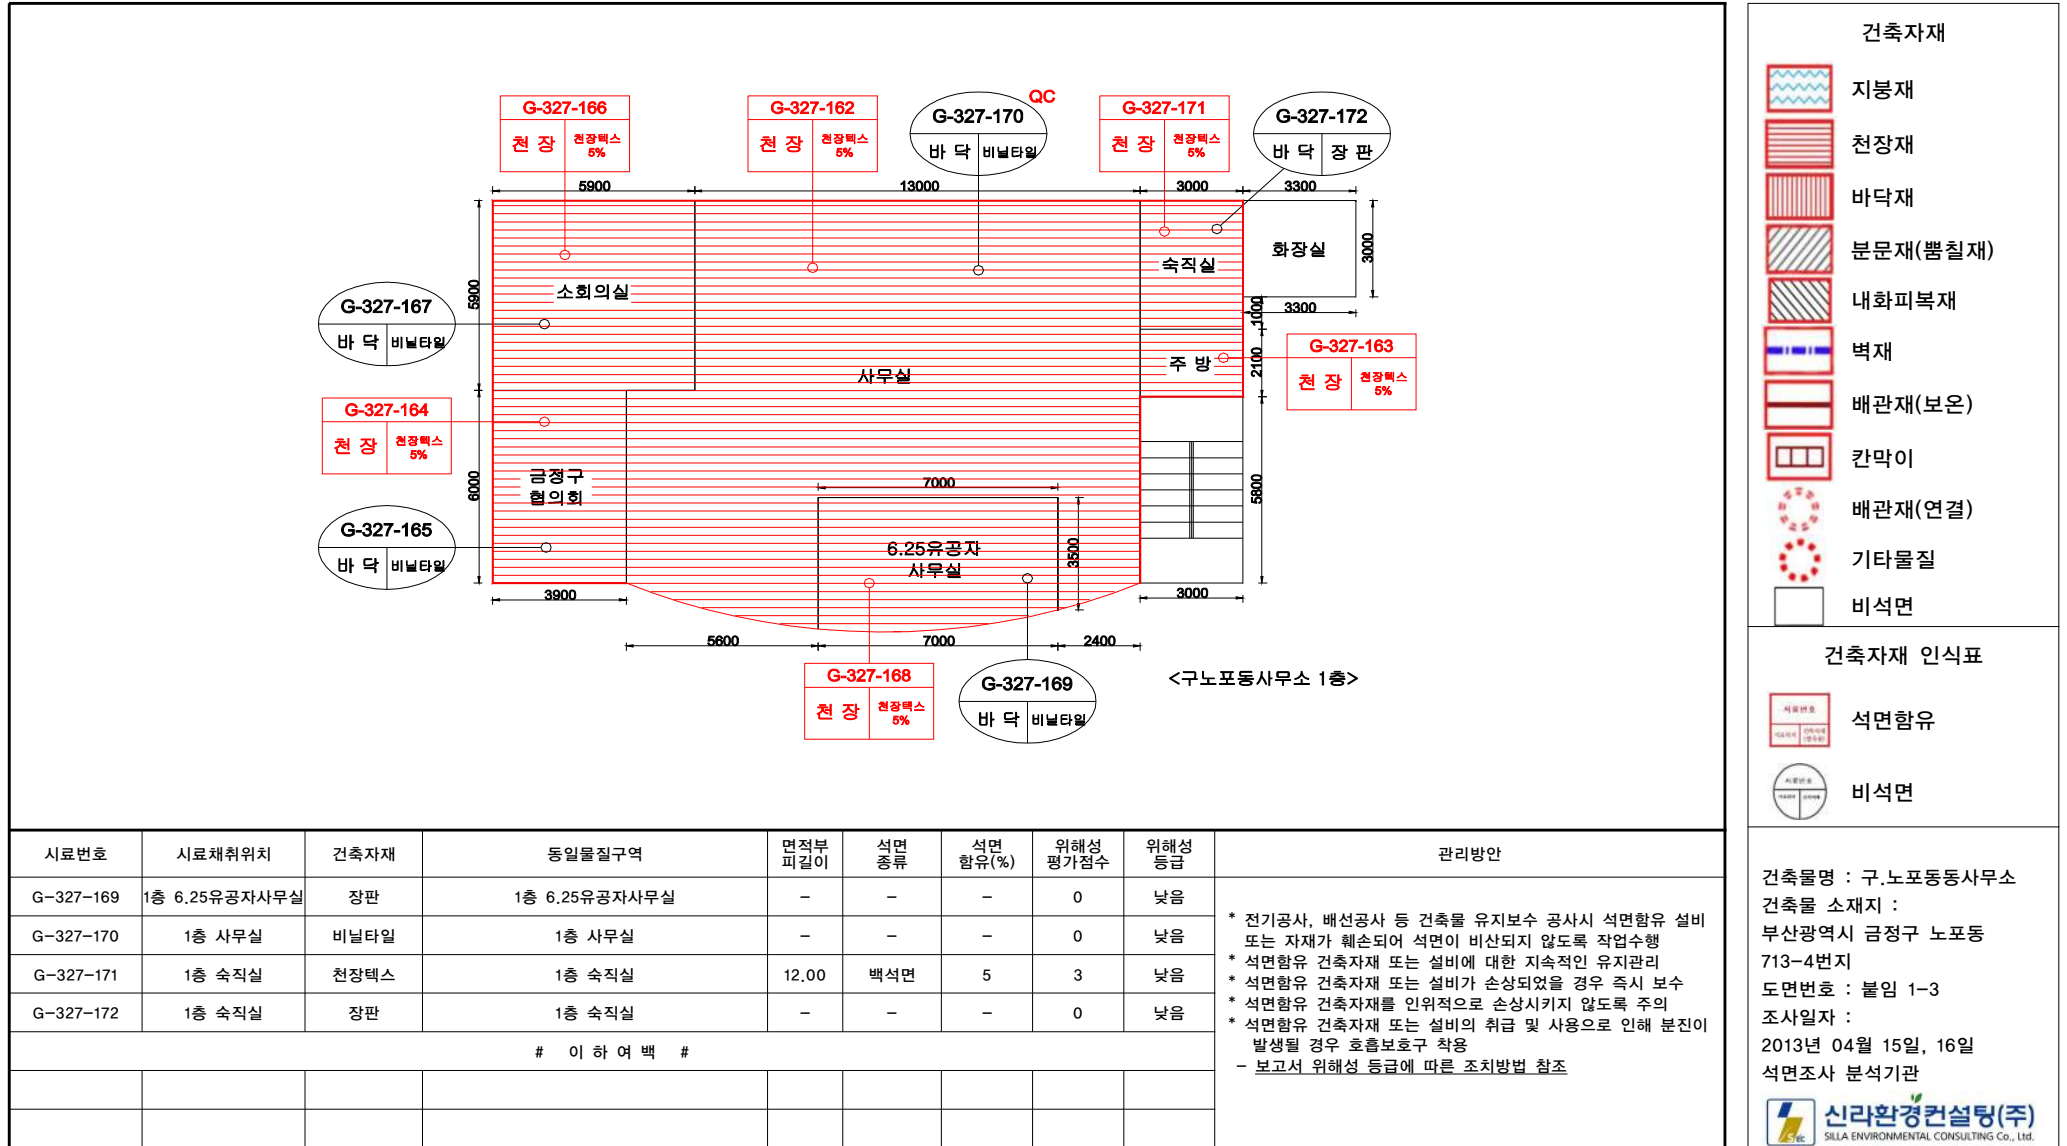
붙임 1-3. 석면지도

시료번호	시료채취위치	건축자재	동일물질구역	면적부피길이	석면종류	석면함유(%)	위해성평가점수	위해성등급
G-327-169	1층 6.25유공자사무실	장판	1층 6.25유공자사무실	-	-	-	0	낮음
G-327-170	1층 사무실	비닐타일	1층 사무실	-	-	-	0	낮음
G-327-171	1층 숙직실	천장텍스	1층 숙직실	12.00	백석면	5	3	낮음
G-327-172	1층 숙직실	장판	1층 숙직실	-	-	-	0	낮음
# 이 하 여 백 #

* 전기공사, 배선공사 등 건축물 유지보수 공사시 석면함유 설비 또는 자재가 훼손되어 석면이 비산되지 않도록 작업수행
 * 석면함유 건축자재 또는 설비에 대한 지속적인 유지관리
 * 석면함유 건축자재 또는 설비가 손상되었을 경우 즉시 보수
 * 석면함유 건축자재를 인위적으로 손상시키지 않도록 주의
 * 석면함유 건축자재 또는 설비의 취급 및 사용으로 인해 분진이 발생될 경우 호흡보호구 착용
 - 보고서 위해성 등급에 따른 조치방법 참조
